**TRADUCCIÓN DE REPORTE**

**Ref.: Work on the Vessel Don Andrés I**

13 de septiembre de 2024

Ref. Trabajos en Buque Don Andrés I

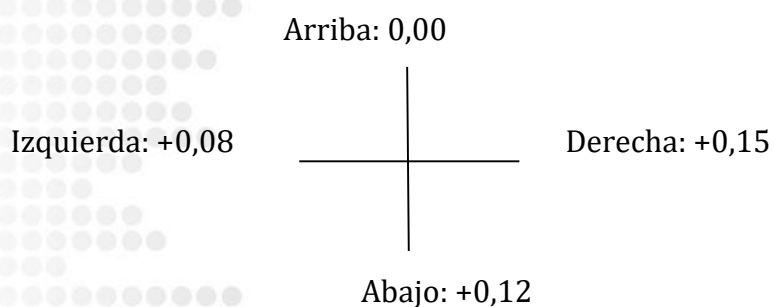
*Generador de babor*

## DESALINEACIÓN ANGULAR

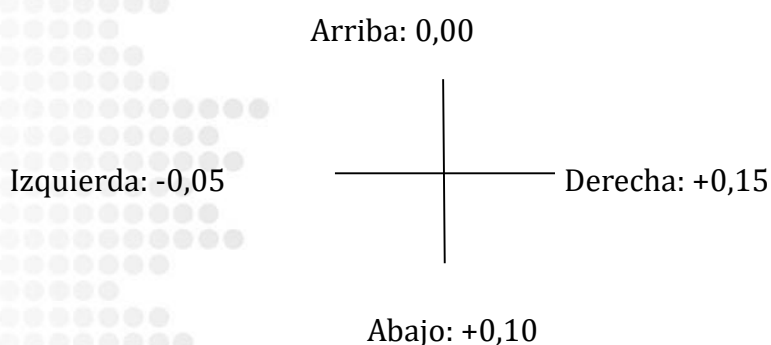
## DESALINEACIÓN RADIAL

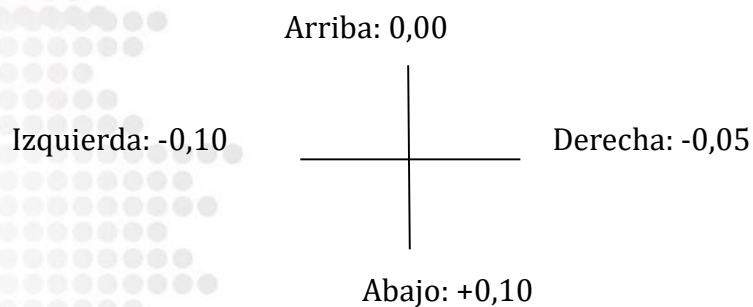
*Generador de estribor*

## DESALINEACIÓN ANGULAR

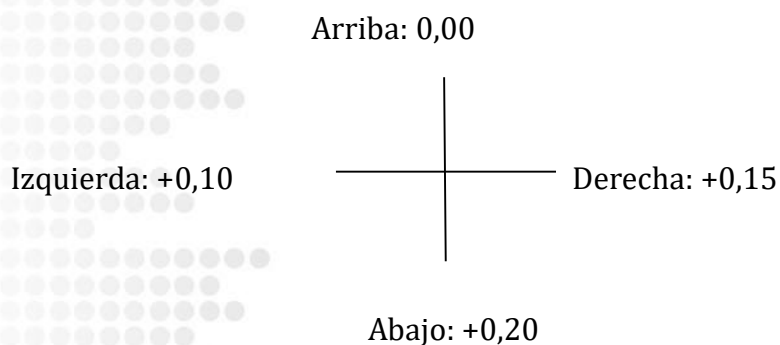
## DESALINEACIÓN RADIAL

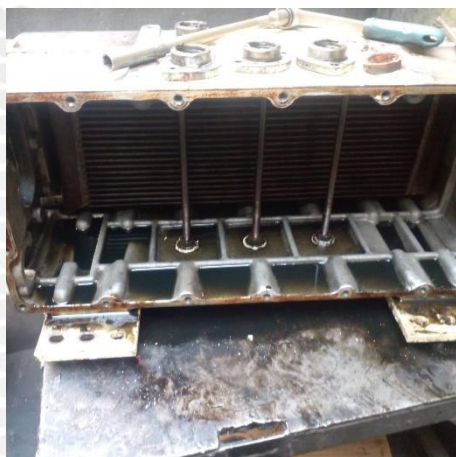
- Funcionamiento no controlado del motor en altas revoluciones debido a presencia de aceite en intercambiadores de aire de admisión
- Se presume que el aceite proviene de desgaste en turbocompresores

Intercooler con aceite generador de babor

- Revisión de turbocompresores
- Desarme y limpieza de intercooler
- Control de cojinetes de bielas y bancadas para verificar roturas
- Revisión de sistema de inyección

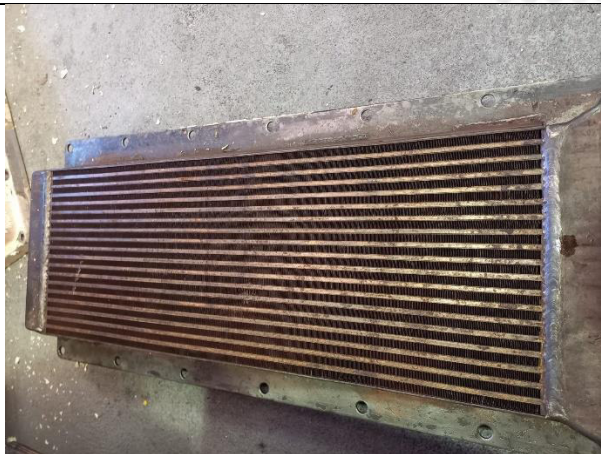
Intercooler desarmado

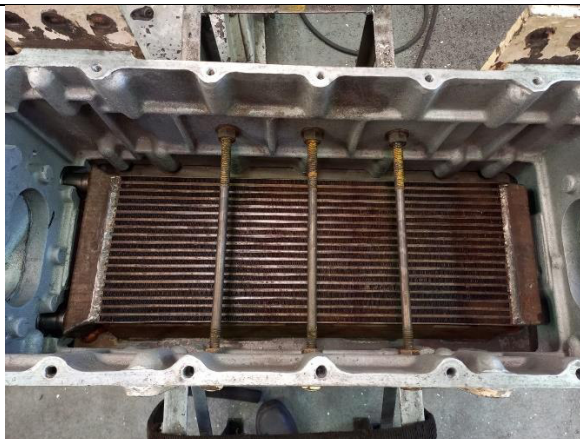
Intercooler recorrido

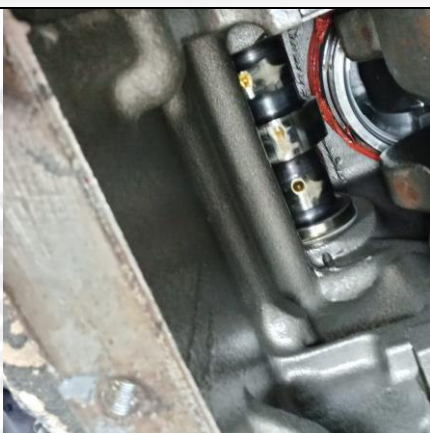
Camisa montada con exceso de sellador

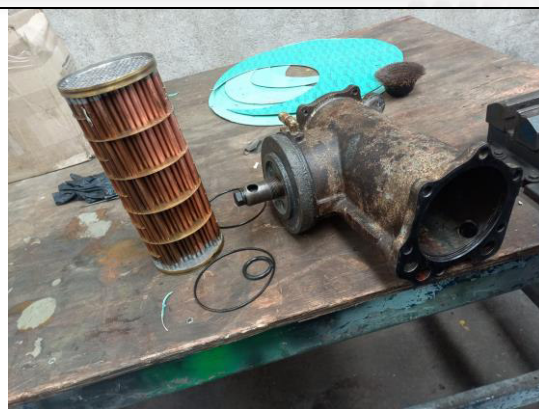
Desarme de intercambiador

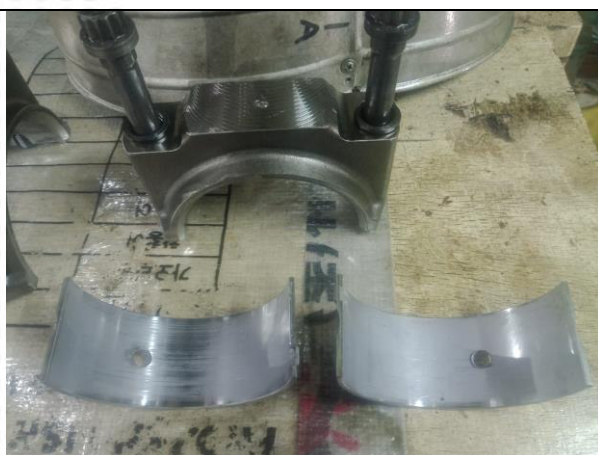
Inspección de cojinetes en generador de babor
