**TRADUCCIÓN DE REPORTE**

**Ref.: Work on the Vessel Don Andrés I**

13 de septiembre de 2024

Ref. Trabajos en Buque Don Andrés I

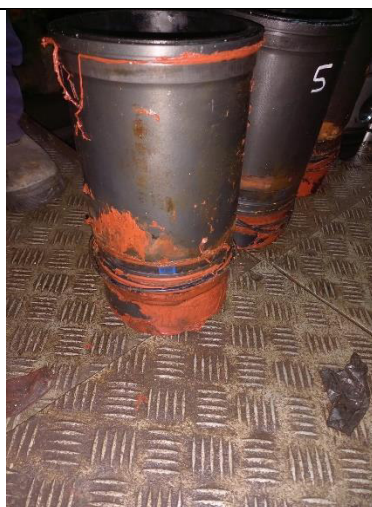
- Heat exchanger repair
  - Repair of water leaks between cylinder liners and block
-

Perdida previa de agua por camisas generador estribor

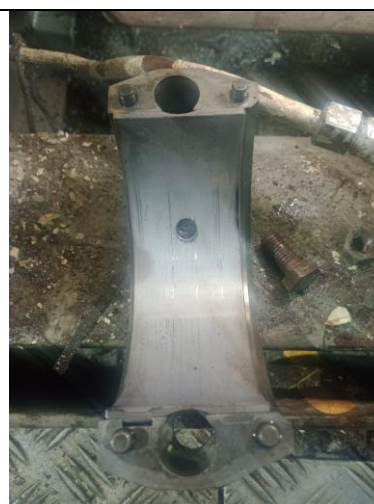
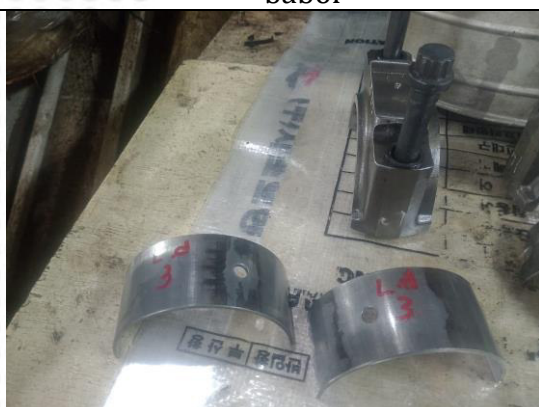
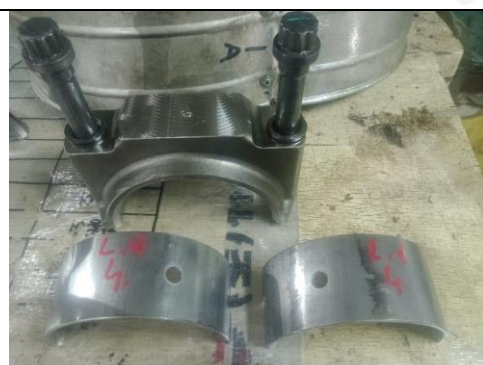
Inspección de cojinetes en generador de babor
